RAPPORT D'ENQUÊTE SUR UN ACCIDENT FERROVIAIRE
R99H0010

DÉRAILLEMENT ET COLLISION

POINT MILLIAIRE 50,84, SUBDIVISION SAINT-HYACINTHE
MONT-SAINT-HILAIRE (QUÉBEC)

30 DÉCEMBRE 1999

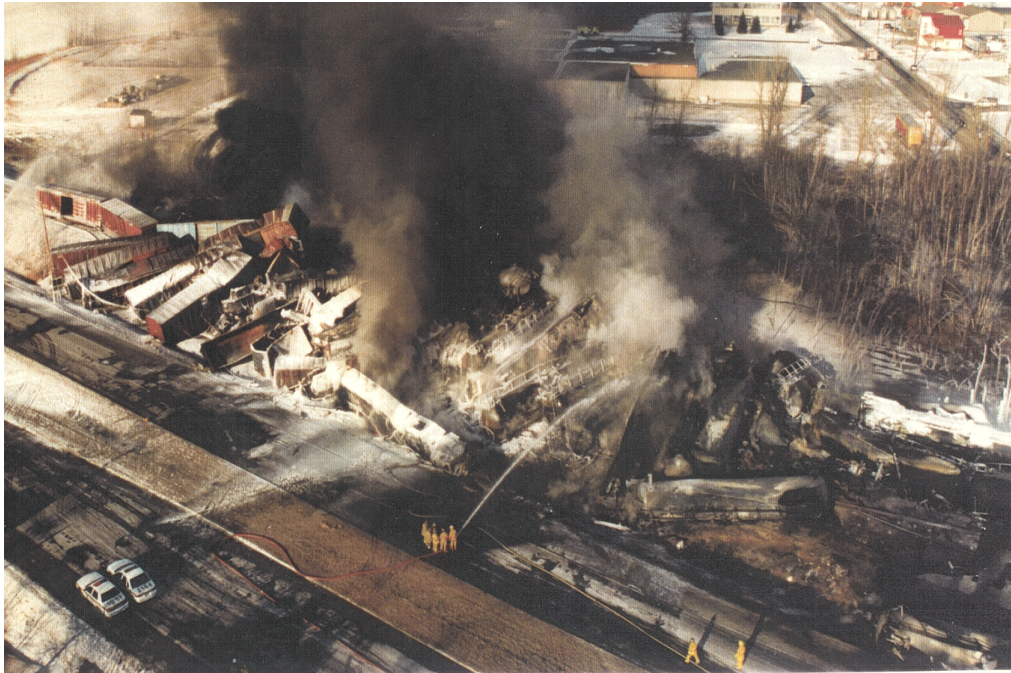
Figure 2 — Vue générale des wagons pêle-mêle

wagons-citernes chargés d'hydrocarbures du train 783 sont éventrés, et presque tout le matériel roulant se trouvant dans le secteur du déraillement est en feu. L'incendie est isolé et maîtrisé dans la nuit du 30 au 31 décembre, mais continue pendant quatre jours.

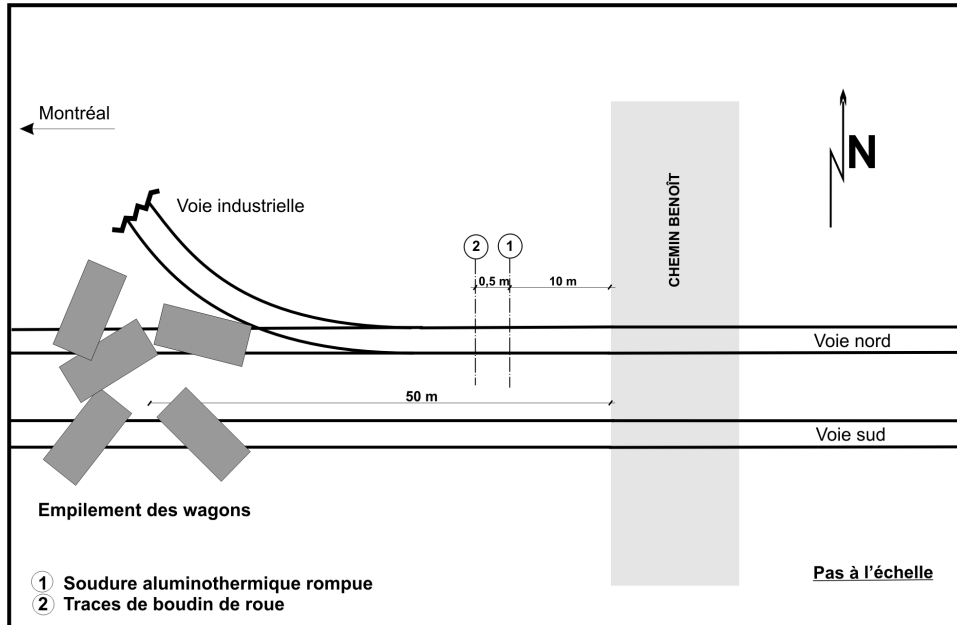
Figure 3 — Plan de localisation de la soudure rompue

Le rail sud de la voie nord s'est rompu à la hauteur d'une soudure aluminothermique située 10 m à l'ouest de l'extrémité du passage à niveau et 1,5 m à l'est de la pointe de l'aiguille du branchement de la voie industrielle (voir la figure 3).

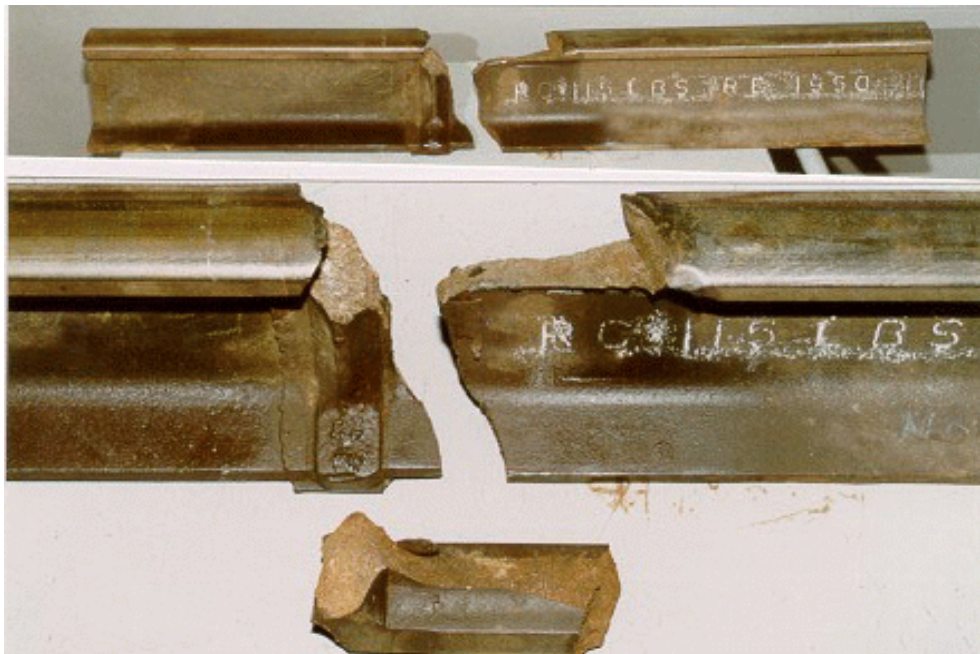
Figure 4 — Rupture du rail

Le rail s'est déplacé latéralement et l'about s'est renversé sur le côté. La rupture avait la forme d'un T; elle était verticale dans le patin et l'âme, se séparait ensuite en deux branches horizontales à la jonction de l'âme et du champignon, puis remontait de nouveau verticalement dans le champignon (voir la figure 4). La partie champignon, d'une longueur de 150 mm, s'est séparée du rail et a été trouvée par terre, à côté du rail sud, quelques pieds à l'est de la soudure.

Les marques en chevron, observées sur les surfaces de rupture, sont compatibles avec une rupture rapide par contrainte excessive. Leur direction indique que la rupture a pris son origine dans la zone de préfissure située au niveau du coin inférieur du patin du rail. Une fois amorcée, la rupture s'est produite rapidement, la partie champignon étant la dernière à se rompre. La préfissure ne portait aucune trace de croissance récente. Elle n'était pas très foncée, ce que l'on associe habituellement à l'oxydation à haute température, ce qui signifie qu'elle s'est formée après la fabrication de la soudure et s'est vraisemblablement amorcée par suite de contraintes résiduelles créées lors du soudage. L'épaisseur de la couche d'oxyde indique qu'elle existait depuis au moins neuf mois.

Comme peu de dommages dus au martèlement des roues ont été relevés sur les surfaces de rupture de la soudure, on peut en déduire que la rupture était très récente et que la partie champignon de la soudure s'était détachée peu de temps avant le déraillement. Selon toute vraisemblance, le 15^e wagon a déraillé lorsque la partie champignon du rail s'est détachée. Les roues du wagon sont ainsi tombées sur la plate-forme vers le côté sud. Les wagons déraillés ont alors obstrué la voie adjacente et ont été percutés par le train 306. Les deux membres de l'équipe du train 306 ont été mortellement blessés lors de la déflagration qui a eu lieu au moment où la locomotive de tête a percuté le 15^e wagon du train 783.

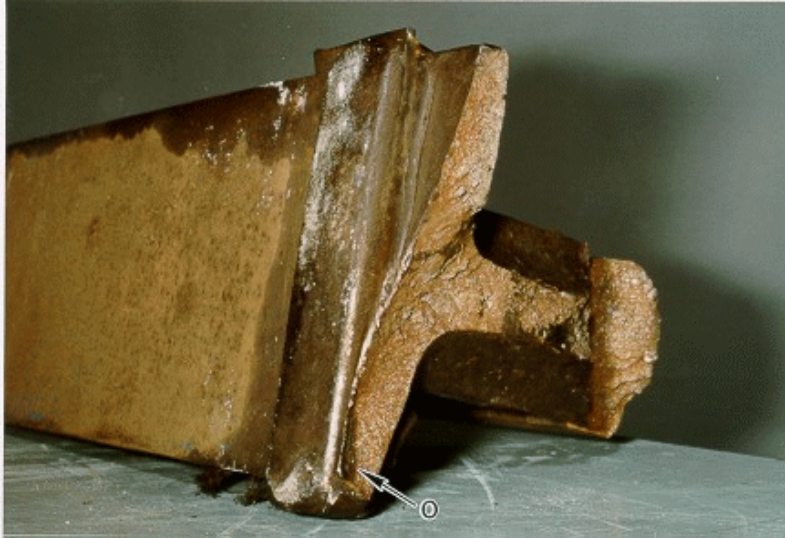
Figure 5 — Emplacement de la préfiissure (O)

Une zone sombre semi-circulaire contenant une préfièvre était située sur le côté extérieur de la surface de rupture de la soudure, au coin inférieur du patin (voir la figure 5). Elle mesurait 29 mm de largeur sur 6 mm de hauteur et se trouvait à 22 mm de l'axe de la soudure. La

préfiissure se trouvait dans la zone thermiquement affectée de la soudure, à la hauteur d'un changement brusque dans la coupe transversale du rail. La surface de la préfiissure était fortement oxydée et ne portait aucune trace de croissance récente.

Les deux surfaces de contact de la préfiissure ont été découpées dans les sections de rail est et ouest. L'analyse de ces bouts de rail au microscope électronique à balayage et au microscope métallographique a confirmé que la préfiissure avait pris naissance dans une zone de ferrite aciculaire, en l'occurrence une microstructure ayant une faible résistance à la rupture et aux chocs, et qu'il n'y avait pas eu d'agrandissement récent de la préfiissure.

Un calcul de la mécanique de la rupture effectué à partir des résultats des essais de résilience Charpy et des essais de traction a permis d'établir qu'à la température ambiante qui prévalait au moment de l'accident, la préfissure avait effectivement entraîné une réduction de la résistance du rail à environ 33 p. 100 de la limite d'élasticité initiale. Le désalignement des bouts de rail et l'utilisation d'une plaque d'assise¹³ droite ont créé un effet d'entaille favorable à la naissance et à la propagation des fissures. Une plaque d'assise chanfreinée aurait permis une transition plus graduelle entre les deux rails et aurait réduit cet effet.
